Kosteuskartoitusraportti

Tapauksen kohdekuvaus	
Tunniste	CÖ112
Työnumero	
Vahinkopaikan osoite	Urheilutie 3 10210 Inkoo
Asiakas	Inkoon kunta / Merituulen koulu
Yhteyshenkilö	Alexandra Forsen (Tilaaaja) p. 0929515315 alexandra.forsen@inkoo.fi
Vahingon havaitsemispäivä	21.11.2017
Yhteydenotto toimistoon	21.11.2017
Kartoituspäivä	21.11.2017 Tarkastus 30.4.2018

Kattoluukku jäänyt auki ja sadevettä päässyt yläpohjaan

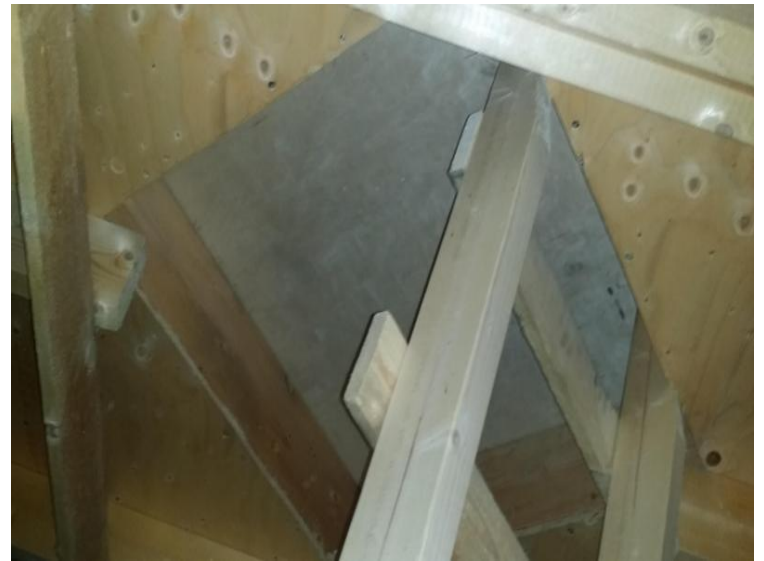
Sijainti: Vesikatolla

Yläpohjan huoltoluukku oli jäänyt auki vuorokaudeksi ja vettä oli satanut sisälle yläpohjaan.

Luukku oli suljettu

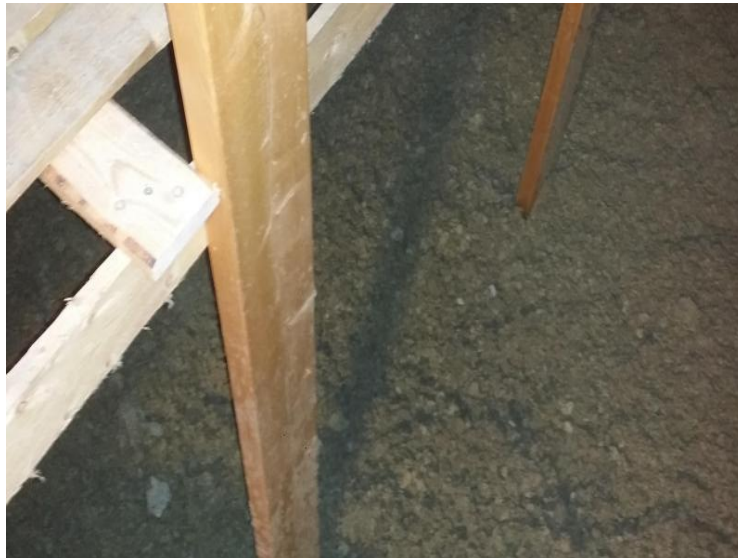
yleiskuva luukulta alas eristetilaan

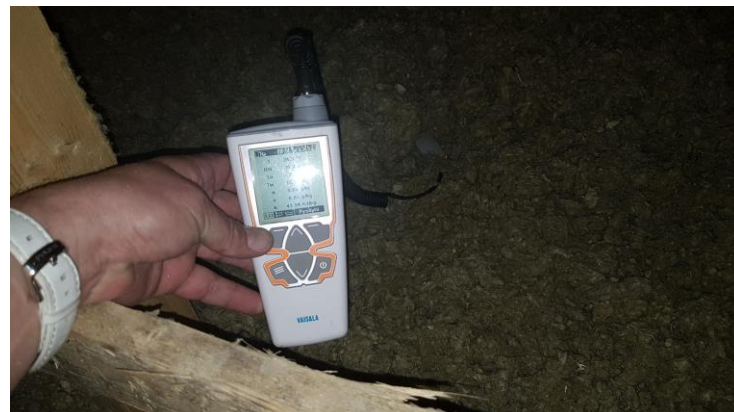
Uusinta tarkastuksessa 30.4.2018 mitattiin eristeet.

- Suositellen varmuuden vuoksi materiaalinäytteen ottamista villasta jotta voimme sulkea pois mahdollinen mikrobikasvusto.

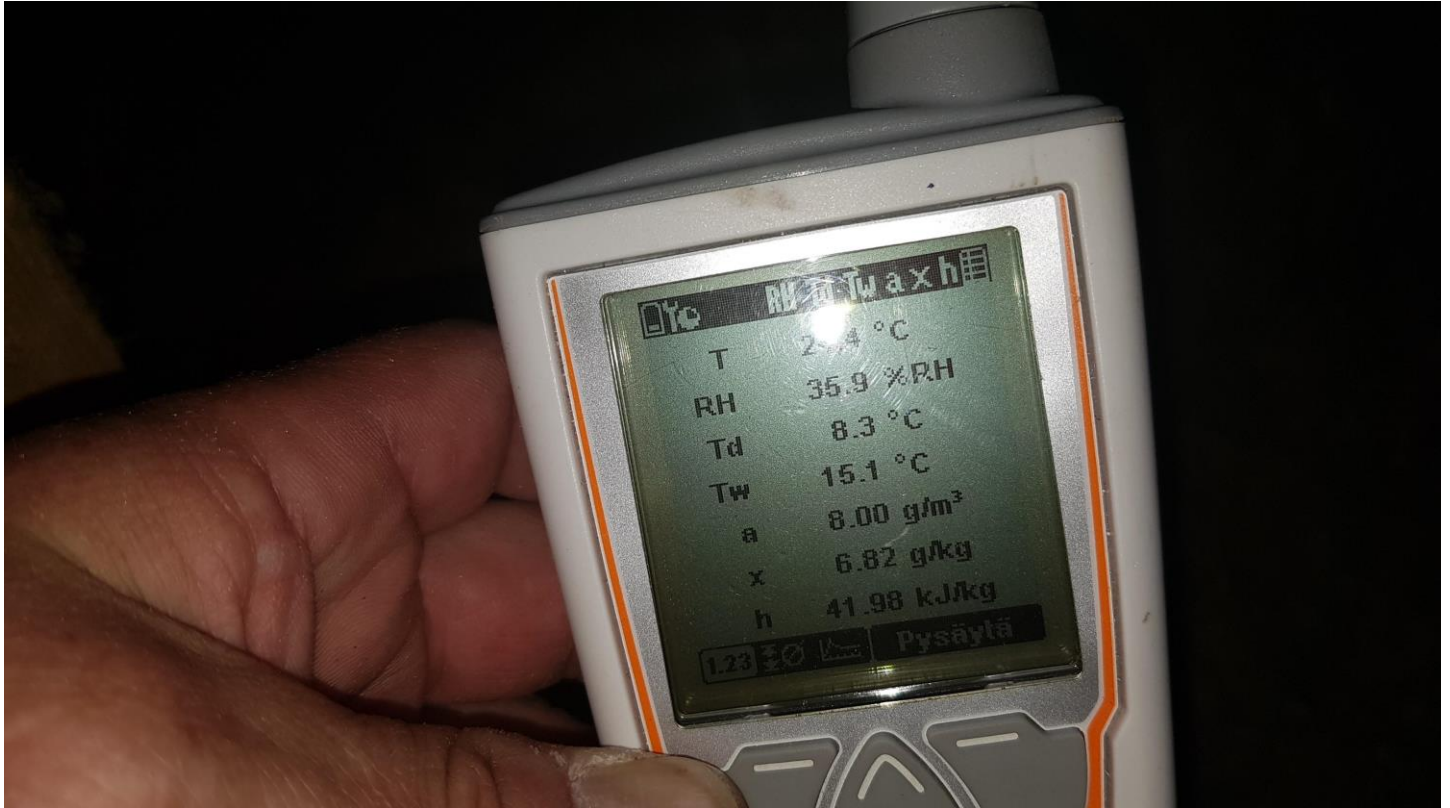
Eriste 24,4°C ja RH 35,9% → vesisisältö 8,00 g/m³ Ulkoilma 8,7°C ja RH 84% → vesisisältö 12,5 g/m³
